## Tutkintaselostus

B 4/2003 Y

### **Kylpylän alakaton romahtaminen Kuopiossa 4.9.2003**

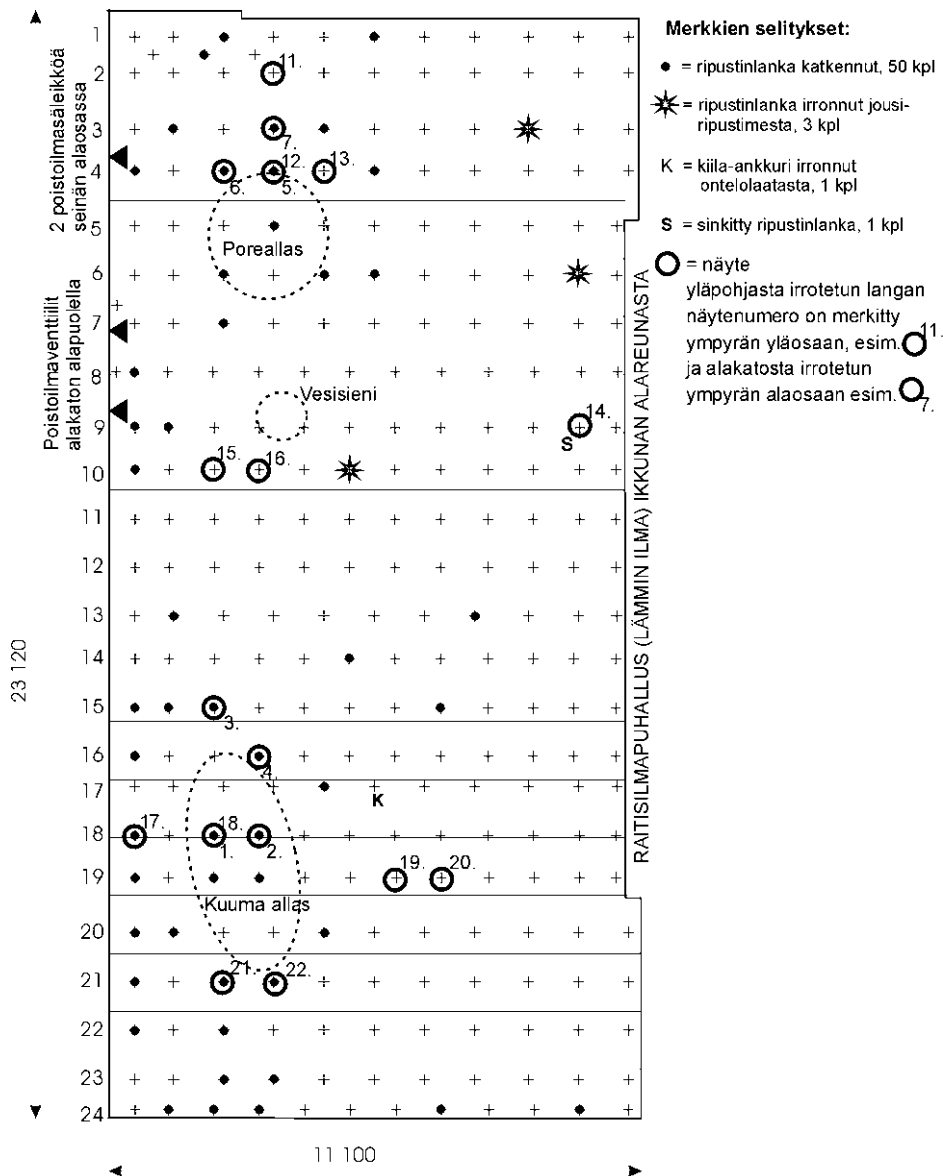
Ripustinlangoista valittiin 19 näytettä, joista 12 oli katkennutta ja seitsemän ehjänä säilynyttä. Näytelankojen sijainti on esitetty kuvassa 5. Kahdesta katkenneesta langasta otettiin näytteeksi sekä alakaton mukana alas tullut osa että yläpohjaan kiinni jäänyt osa. Myös sinkitystä teräslangasta tehty ripustinlanka otettiin näytteeksi.

Kuva 5. Alakaton ripustinlangat (ylhäältä katsottuna); näytteeksi otetut ripustinlangat on ympyröity. Piirroksessa on esitetty myös porealtaan, kuuman altaan ja vesisienen sijoitus. Lämmitetty tuloilma johdettiin allastilaan ikkunan edestä ja ilma poistettiin vastakkaiselta seinältä kahden alakaton alapuolella olevan ja kahden seinän alaosassa olevan venttiilin kautta.

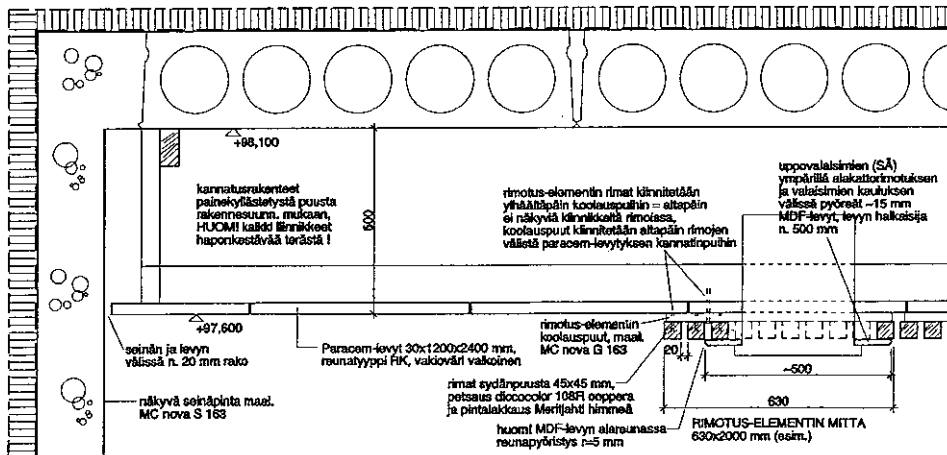
ALAKATTODETALJI 2-2 1:10 (ALLASHUONE 133, ALAKATTOTYYPI AK 4)

Arkkitehti oli laatinut 28.8.2000 alakattodetaljipiirustuksen nro 711. Tämän piirustuksen mukaan alakaton puurimoitus sekä akustiikkalevyt ripustetaan kantavasta ontelolaattayläpohjasta käyttäen painekyllästetystä puusta tehtäviä ripustusrakenteita. Kiinnikkeet oli määritelty olevan haponkestävää terästä. Arkkitehti oli esittänyt akustiikkalevyksi Paracem-levyä ja rimoituksen tehtäväksi petsatusta ja pintalakatusta sydänpuusta.

Kuva 6. Arkkitehdin suunnittelema alakattodetalji, piirretty 28.8.2000.

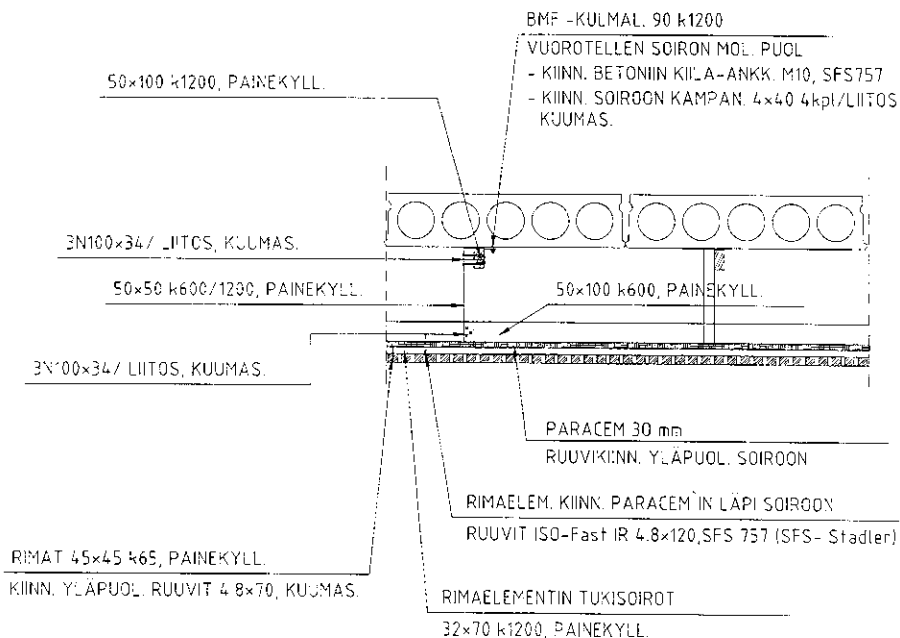
#### ALASLASKU AK4

Rakennesuunnittelija oli 1.9.2000 esittänyt alakaton ripustuksen tehtäväksi painekyllästetystä puusta. Ripustusrakenteiden ruuvit, naulat ja kiinnityslevyt oli määritetty kuumasinkityiksi. Ontelolaattaan kiinnittävät kiila-ankkurit oli määritetty haponkestäviksi (SFS 757) samoin kuin ruuvit, jotka kiinnittävät verhoiluna toimivan rimaelementin akustikkalevyn läpi ripustusrakenteisiin.

Kuva 7. Rakennesuunnittelijan suunnittelema alakattodetalji, piirretty 1.9.2000.

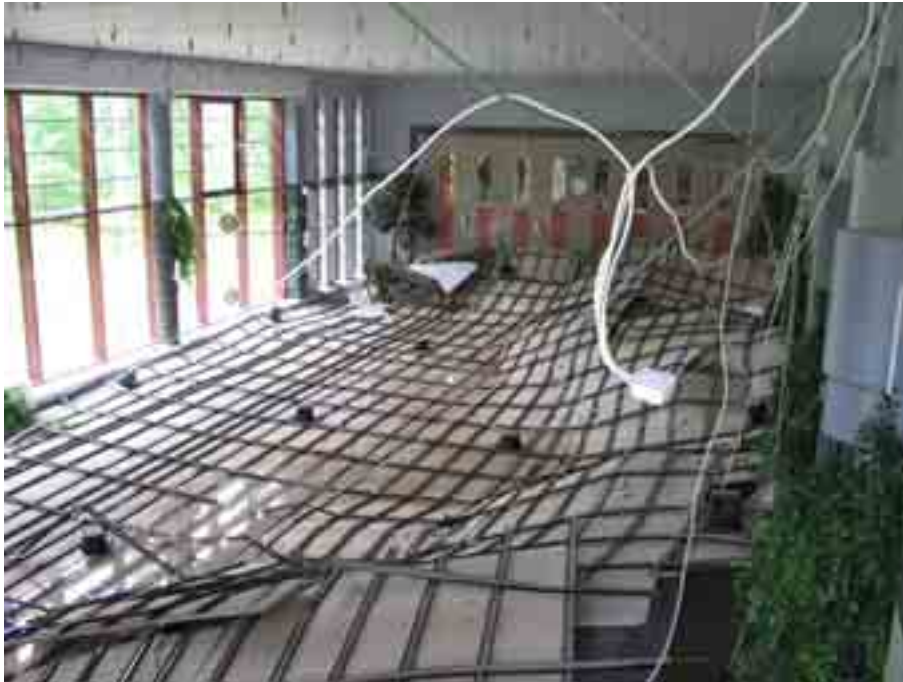
*Kuva 1. Kylpylän alakaton romahtaminen Kuopiossa 4.9.2003. Alas tullut katto vesiliukumäkikulmasta kuvattuna. Miesuimari pääsi pois altaasta vasemmalla takana olevasta kulmasta ja nainen keskeltä oikealta.*

*Figure 1. Dropped ceiling of indoor spa resort collapsing on September 4, 2003, in Kuopio. Collapsed ceiling as seen from the water slide corner. A male swimmer managed to get out of the pool in its left back corner and a female swimmer in the middle on its right side.*

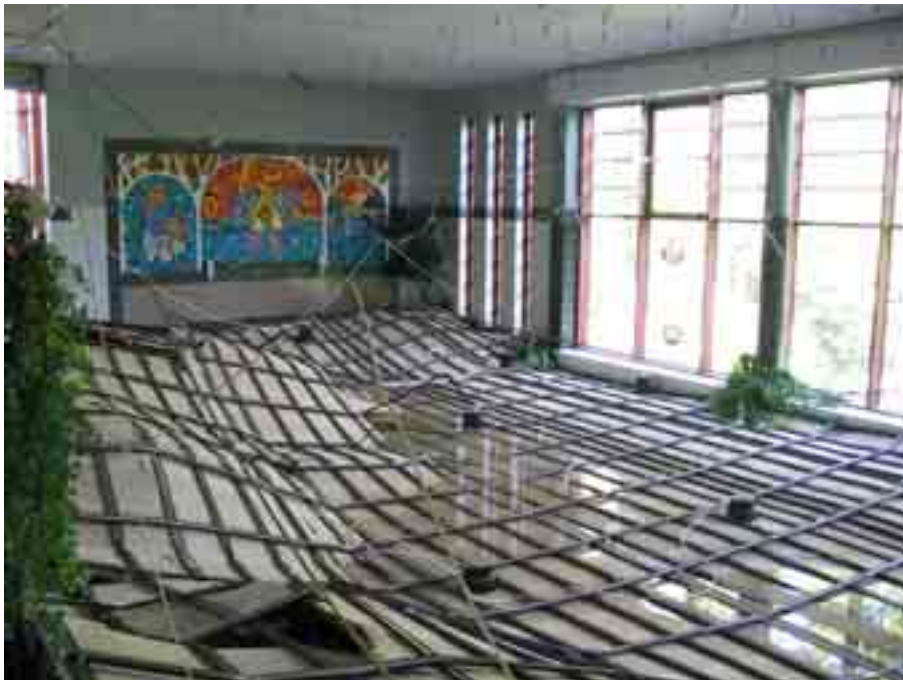
*Kuva 2. Kylpylän alakaton romahtaminen Kuopiossa 4.9.2003. Alas tullut katto toisesta päästä kuvattuna. Naisuimari avustettiin pois altaasta keskellä kuvaa näkyvästä kulmasta.*

*Figure 2. Dropped ceiling of indoor spa resort collapsing on September 4, 2003, in Kuopio. Collapsed ceiling as seen from the other end. A female swimmer was helped out of the pool in the corner seen in the middle of the photo.*

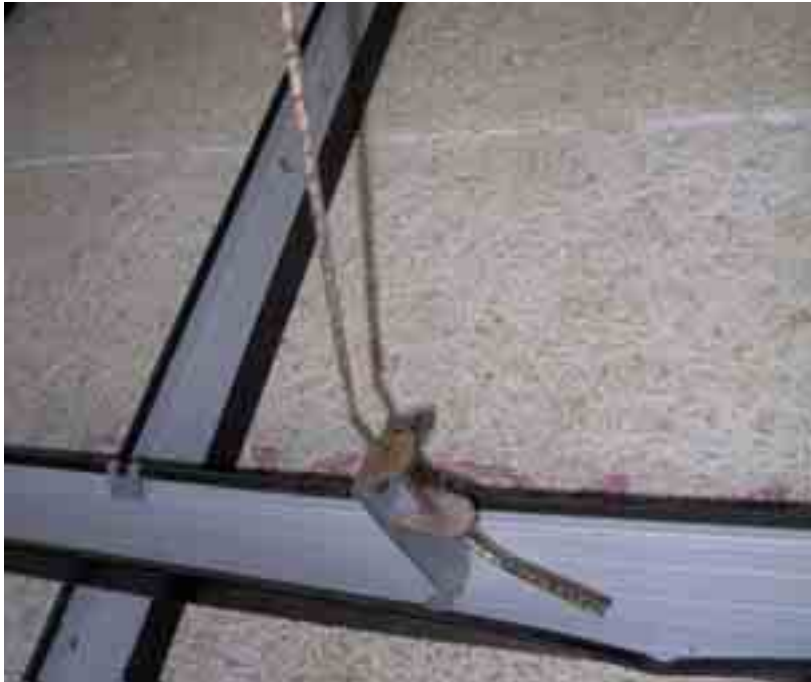
*Kuva 3. Kylpylän alakaton romahtaminen Kuopiossa 4.9.2003. Katkennut ripustinlanka, jonka jousiripustin on kiinni kannatinrangassa.*

*Figure 3. Dropped ceiling of indoor spa resort collapsing on September 4, 2003, in Kuopio. Broken suspension wire, the spring suspension of which is fitted in the support long beam.*

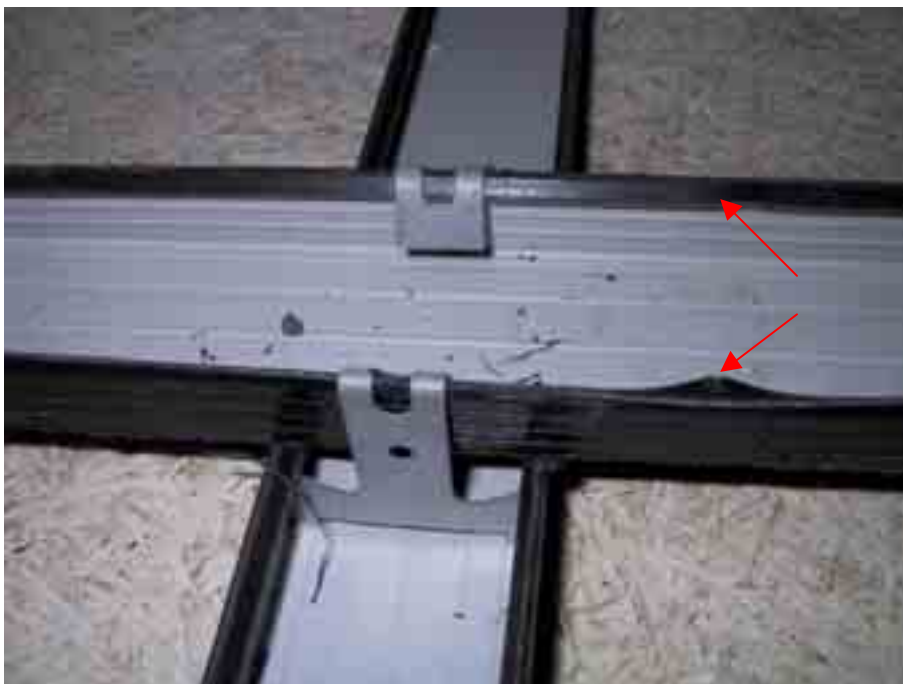
*Kuva 4. Kylpylän alakaton romahtaminen Kuopiossa 4.9.2003. Jousiripustin on irronnut kannatinrangasta ja kannatinrangan kanttaus on pettänyt nuolten osoittamista kohdista. Kuvan keskellä rankojen lukituskappaleet.*

*Figure 4. Dropped ceiling of indoor spa resort collapsing on September 4, 2003, in Kuopio. The spring suspension has detached from the support long beam and the edging of the support long beam has broken at the points indicated by the arrows. In the middle of the photo, the locking pieces of the long beams.*

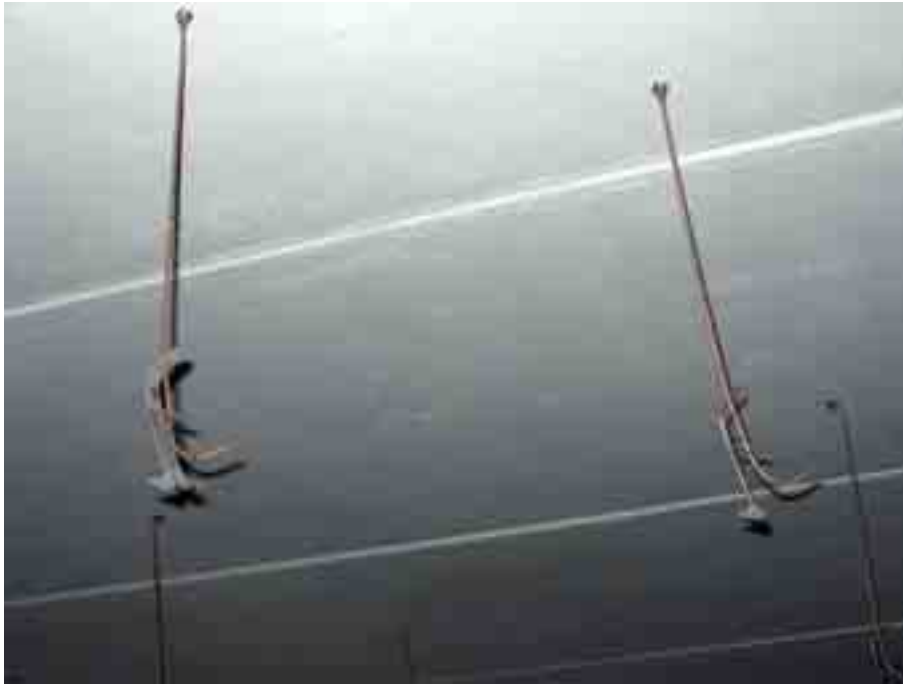
*Kuva 5. Kylpylän alakaton romahtaminen Kuopiossa 4.9.2003. Kannatinrangasta irronneita ripustimia, joiden korvakkeet ovat taipuneet.*

*Figure 5. Dropped ceiling of indoor spa resort collapsing on September 4, 2003, in Kuopio. Suspensions with bent lugs, as detached from the support long beam.*

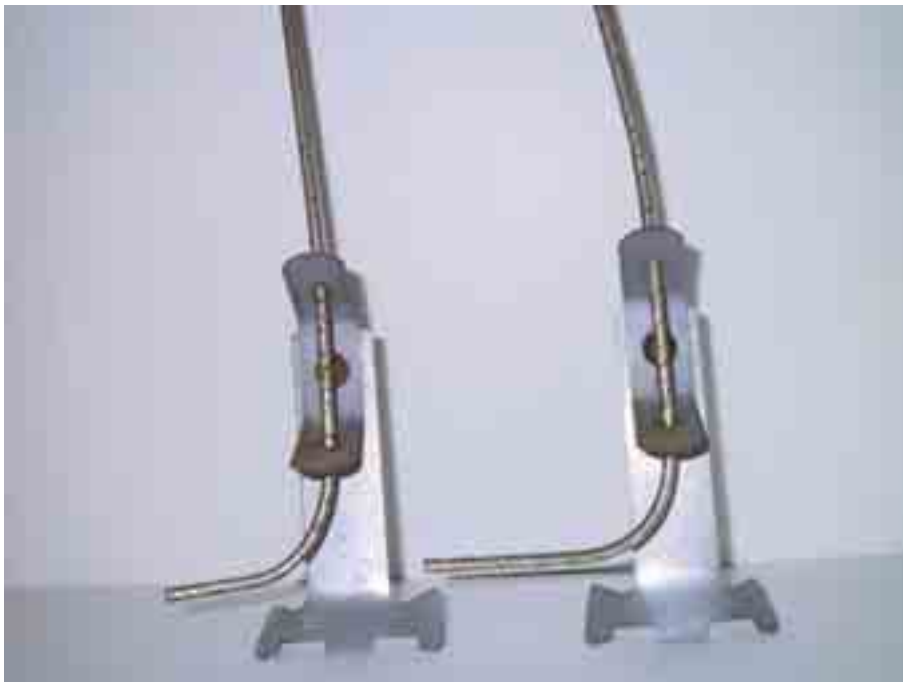
Silmämääräisesti oli havaittavissa, että lankoja oli pääsääntöisesti kahta eri tyyppiä. Suurimmassa osassa lankoja oli lankaa kiertävä matala ura ja muutama langan pinta oli sileä (ks. kuvaliitteen kuva 6). Yksi ripustinlanka oli sinkitty teräslanka.

VTT:n tutkimustulosten perusteella lankojen katkeaminen aiheutui jännityskorroosiosta. Jännityskorroosio on vähittäisenä särönkasvuna ilmenevä vauriomekanismi, joka edellyttää vetojännityksiä ja tiettyjä materiaaliikohtaisia ympäristöolosuhteita. Tavanomaisin austeniittiselle ruostumattomalle teräkselle jännityskorroosiota aiheuttava ympäristö on lämmin klorideja sisältävä vesiliuos. Allastilan lämpötila oli +28 °C ja altaan veden desifoinnissa käytettiin klooria, jota haihtui veden mukana ja tiivistyi ripustinlankojen pintaan. Lankoihin alakaton painosta aiheutuva kuorma, keskimäärin 33 kg/lanka, oli langan lujuuteen verrattuna vain noin 10 % myötölujuudesta (2,5 - 3,1 kN <> 256 - 320 kg) ja 5 % murtolujuudesta (6,3 - 8,8 kN <> 640 - 897 kg). Jännityskorroosion kannalta on kuitenkin merkityksellistä ympäristön kanssa kosketuksissa olevan pinnan paikallinen jännitystila. Se voi olla jäännösjännitysten ja jännityskeskittymiä aiheuttavien tekijöiden vaikutuksesta hyvin korkea, vaikka ulkoiset jännitykset olisivat pienet tai niitä ei olisi lainkaan. Jäännösjännityksiä voi syntyä langan oikaisussa, langan yläpään silmukan taivutuksessa sekä asennuksessa tapahtuneessa taivuttamisessa. Paikallisia jäännösjännityksiä oli aiheuttanut myös lankoja kiertävän naarmun pinnan kylmämuokkautuminen.

*Kuva 6. Kylpylän alakaton romahtaminen Kuopiossa 4.9.2003. Ripustinlankoja oli kahta eri tyyppiä. Oikeanpuoleisessa langassa on koneellisessa oikaisussa syntynyt lankaa kiertävä matala ura. Kummassakin langassa on merkkejä korroosiosta.*

*Figure 6. Dropped ceiling of indoor spa resort collapsing on September 4, 2003, in Kuopio. The suspension wires used were of two types. The right-side wire features a low spiral-formed groove around the wire, as generated in the mechanical realignment. Both wires show traces of corrosion.*
